**ACTE  
D'HUISSIER  
DE  
JUSTICE**

## PROCES VERBAL DE DESCRIPTION

Résidence Les Terrasses du Belvedere Chemin des Oliviers LD 'Guadelle'  
Parcelles D 2126, et D 2128 Lot 72

20200 VILLE DI PIETRABUGNO

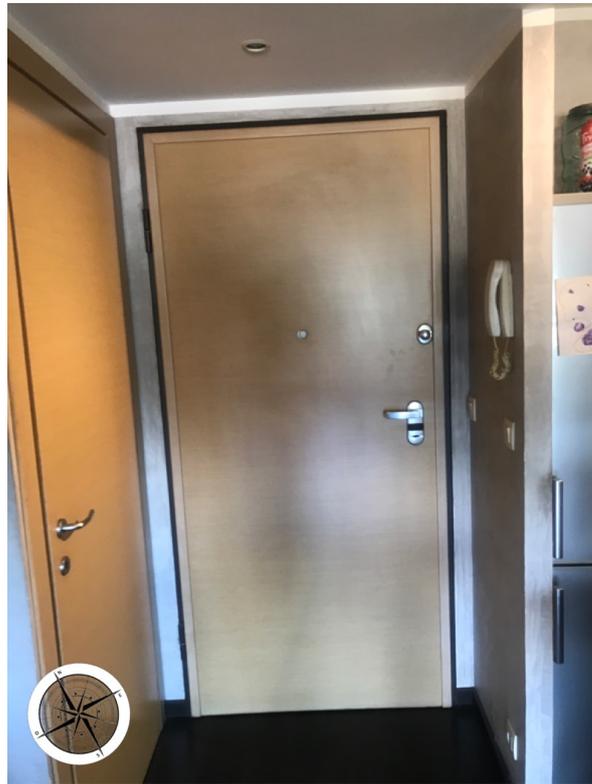
Photographie n°28. Porte d'entrée blindée

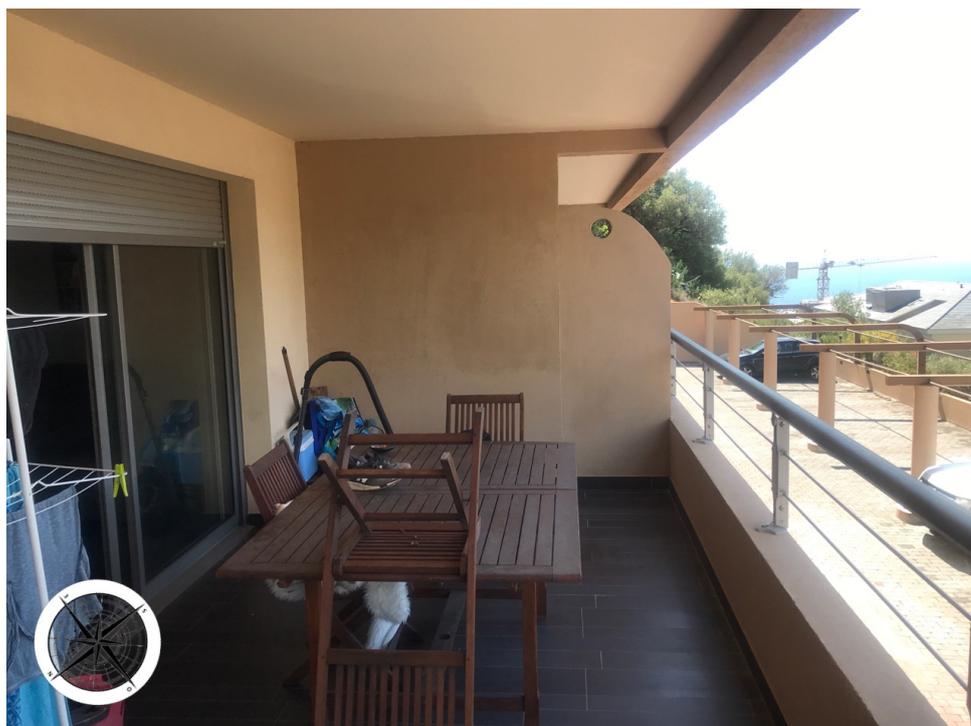
Photographie n°30. Au sol: vue du carrelage imitation parquet et aperçu de la largeur du balcon permettant le positionnement d'une grande table pour repas en extérieur face à la mer

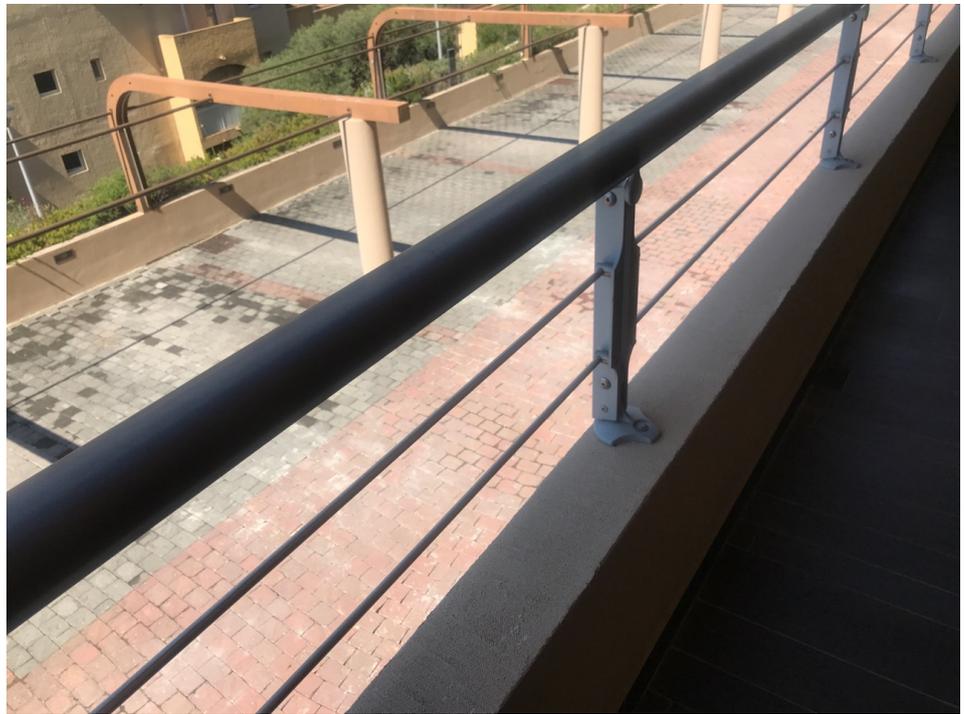
Photographie n°35. Rambarde métallique montée sur acrotère maçonnée

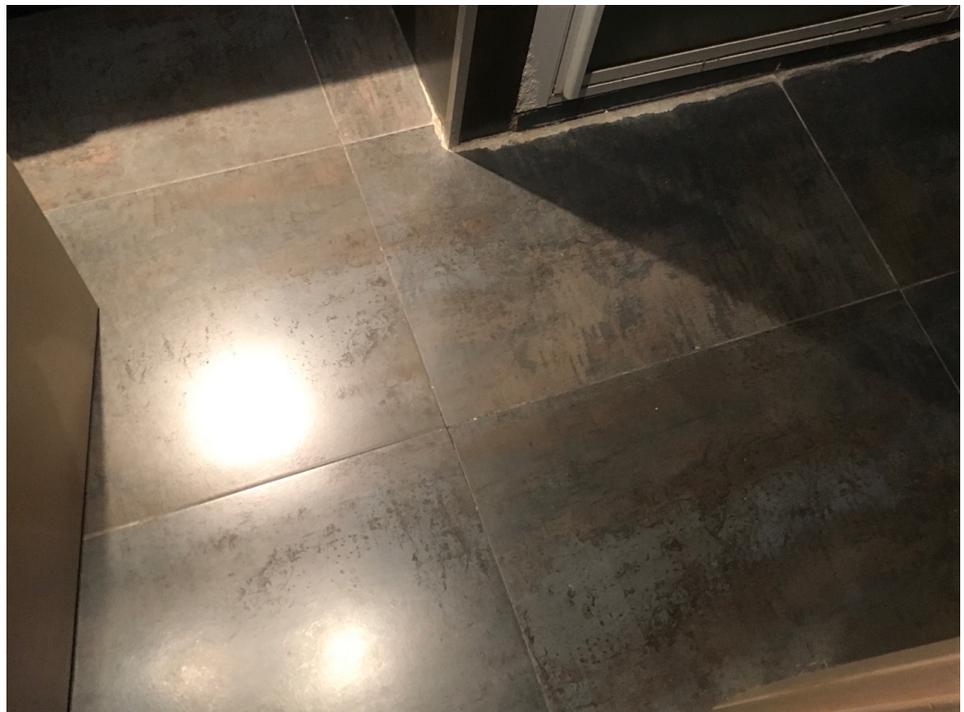
Photographie n°51. Vue rapprochée de carrelage de sol
