**ACTE  
D'HUISSIER  
DE  
JUSTICE**

## PROCES VERBAL DE DESCRIPTION

Résidence Les Terrasses du Belvedere Chemin des Oliviers LD 'Guadelle'  
Parcelles D 2126, et D 2128 Lot 72

20200 VILLE DI PIETRABUGNO

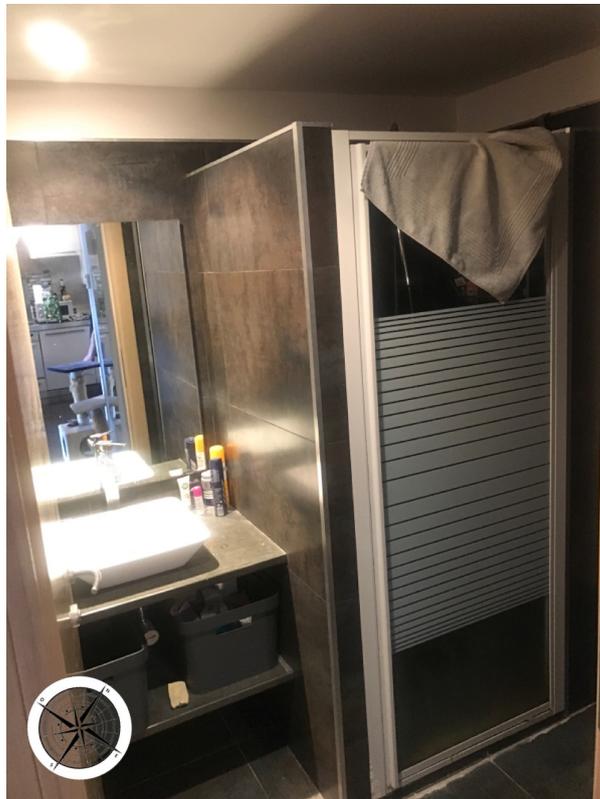
Photographie n°47. Salle de bains : cabine de douche (vue extérieure) : porte ouverte
